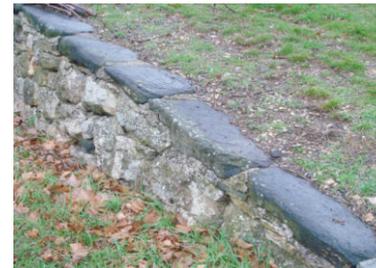
7

La roche locale est ici judicieusement utilisée dans la gestion de l'écoulement des eaux pluviales!
